Corrosie aan remschijven / wielnaven

Losse wielbouten

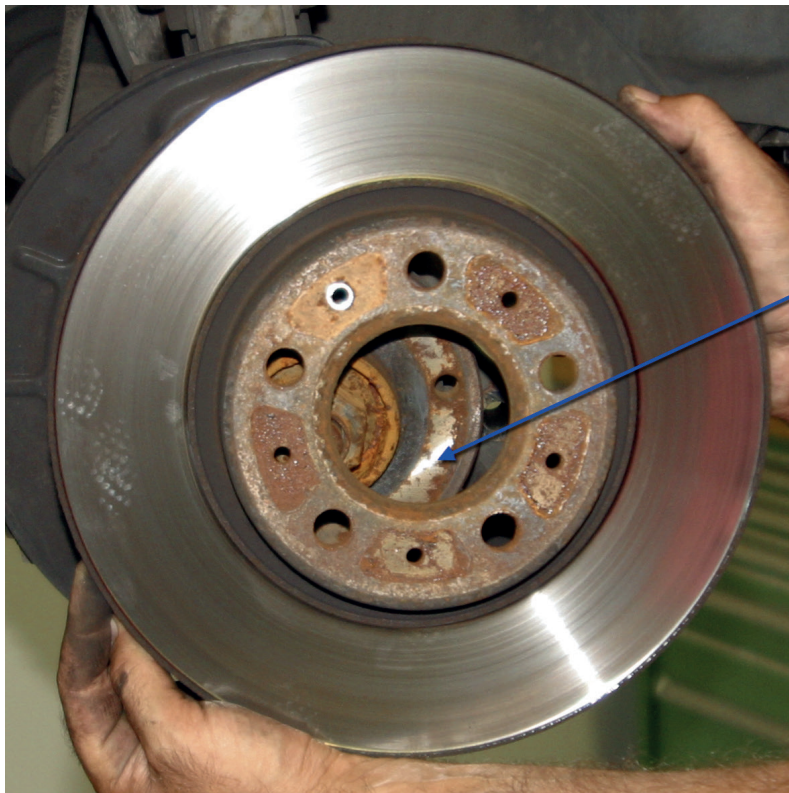
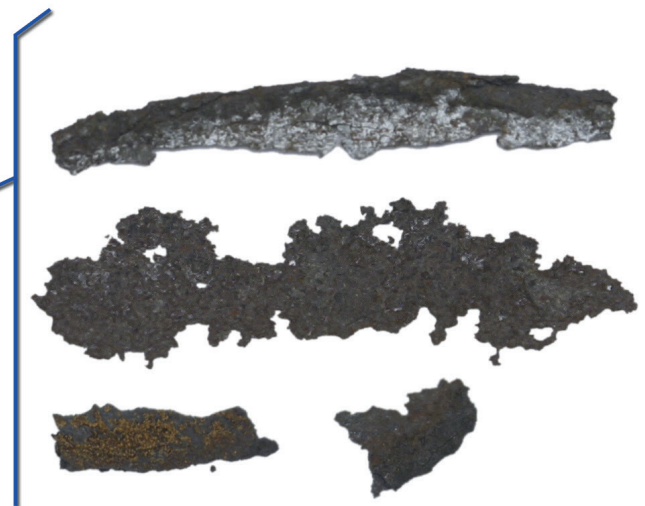
Dit probleem kan veroorzaakt worden door corrosie tussen remschijf en wielnaaf.

De reden hiervoor is dat voorhanden vaste roestdeeltjes tussen remschijf en wielnaaf veranderen in stof en dat daardoor het van tevoren ingestelde aandraaimoment van de bouten verandert.

Dit kan ertoe leiden dat de wielbouten tijdens het rijden losgaan.

Vergrote roestdeeltjes

Om dit te vermijden moet u ervoor zorgen dat de contactvlakken tussen remschijf en wielnaaf grondig zijn bevrijd van corrosie. Wanneer u twijfelt over de toestand en het functioneren van een component bij rem of chassis dient u de onderdelen te vervangen, zo nodig asgewijs.
